第4章 景観資源・景観阻害要素調査

八重瀬町景観計画を策定するための基礎資料として、町内の景観資源及び阻害要素について現況を把握する必要がある。

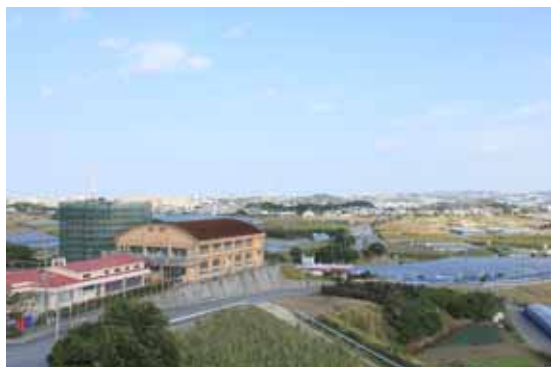
調査地点 西部プラザ公園（小城馬場広場の展望台）

景観障害要因	小城体育館（8票）、南部水道の貯水タンク（現在建設中）（13票）、電線・電柱（3票）、鉄塔、豊見城団地、県庁方向の赤瓦アパート、建設中のアパート、ビニールハウス、墓、東側の木、小道の多さ（行き止まりも多そう）、駐車場が無い
ランドマーク (地域の目印・シンボル) となる対象物の存在(候補)	ビニールハウス（白も美しい）（4票）、慶良間諸島（4票）、渡嘉敷島、海（2票）、田園風景（2票）、さとうきび畑（3票）、畑、農地、土地改良されて区画整理された畑、非農用地、玉城の山々、平面地の間に所々見られる小高い丘、緑が豊かである（畑、自然の木林等）、体育館（2票）、東風平運動公園体育館（3票）、白川小学校（2票）、貯水タンク、豊見城団地、NHKタワー（2票）、公園の展望台、視野300度

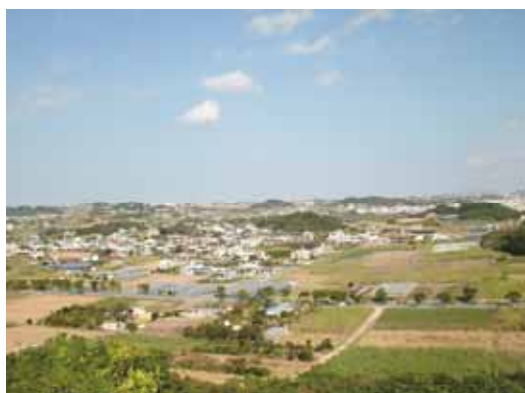
調査地点 八重瀬岳（八重瀬公園）

景観障害要因	<p>駐車場下のゴミ（４票）</p> <p>小城住宅地の屋根の色が目立つ</p> <p>住宅の色合いにバラつきがある（２票）</p> <p>自衛隊宿舎、豊見城団地（２票） 鉄塔、養鶏場、山に大きな建築物、手前の荒れた林等</p>
ランドマーク （地域の目印・シンボル） となる対象物の存在（候補）	<p>八重瀬岳、桜、高台、玉城の山々、連なる山々、森（ムイ）（５票） 緑、田園風景（２票） 畑（４票）</p> <p>風水の特徴が見られる、まとまった集落、昔ながらの家（瓦屋根の家） 御嶽・拝所・墓（歴史が感じられる）</p> <p>高良交差点までの街路樹、東風平中心市街地、南部工業高校（４票） 東風平運動公園体育館（２票） NHK タワー</p>

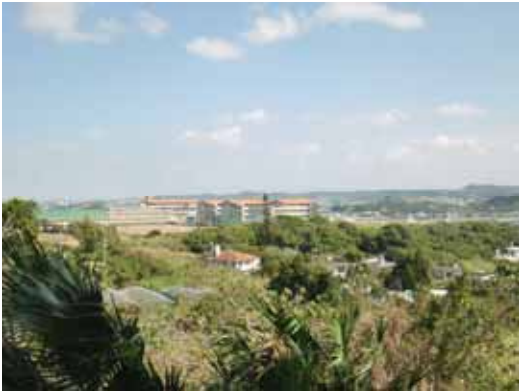
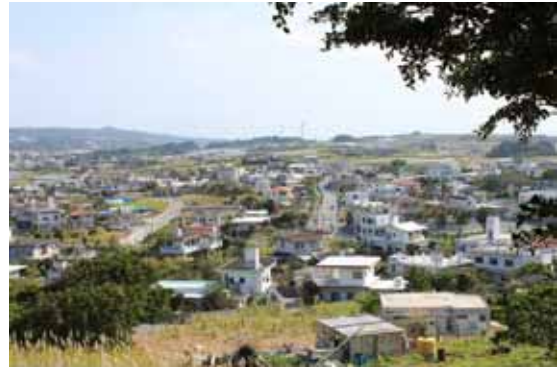
調査地点 勢理グスク・富盛の石彫大獅子

景観阻害要因	南部工業高校(14票)、部落の建築物のコンクリート化、周囲の木々(5票)、獅子がどこを向いているか分からない、周囲が丘に囲まれており遠景が見えづらい、原野、体育館、裏手の墓、アプローチ途中の小屋、遠景の企業局のタンク、集落の住宅の形態、トイレが無い
ランドマーク (地域の目印・シンボル) となる対象物の存在(候補)	石彫大獅子(9票)、南部工業高校(5票)、玉城の山々(2票)、連なる山並み、精霊を感じさせる毛(御嶽、お墓のある)がいくつもある、点在する森々、森と集落、多い緑、ガジュマル、デイゴ(大木)

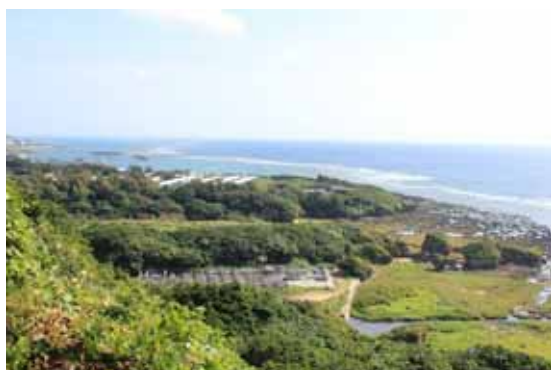
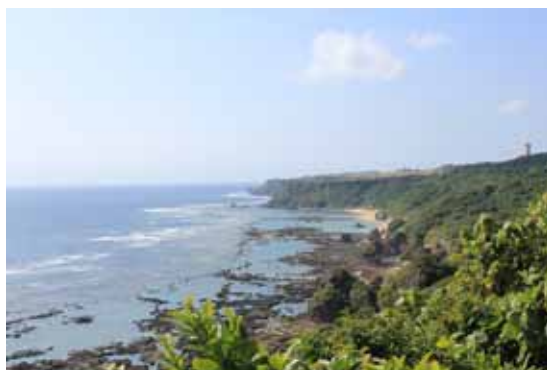
調査地点 具志頭城址

景観阻害要因	畜舎（6票）、畜舎の悪臭（14票）、 港川の護岸、漁港の防波堤（コンクリート） ゲートボール場、立入禁止の看板、大きい展望台、 山の上の建築物（遠景）
ランドマーク （地域の目印・シンボル） となる対象物の存在（候補）	海（6票）、水平線（4票）、海岸（4票）、崖（バンタ） （5票）、浜辺（2票）、イノー（2票）、岩・琉球石灰 岩（6票）、久高島（3票）、波の音、 山々（玉城）、ゴルフ場（4票）、ゴルフ場の建物、 港川漁港（2票）、慰霊塔、洞窟の地形、180度

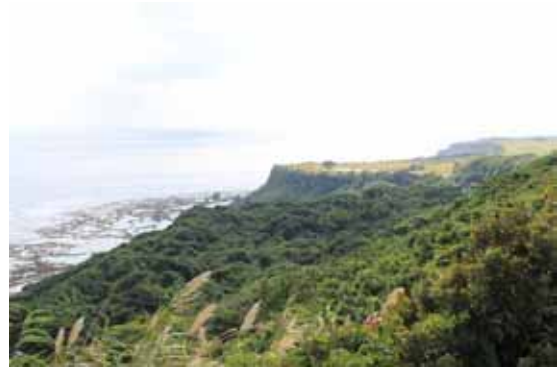
調査地点 多々名グスク

景観阻害要因	整備をしてないので利用が難しい空間（歩道、足場が危険、雑木）
ランドマーク （地域の目印・シンボル） となる対象物の存在（候補）	水平線、太平洋の眺望、海岸、 洞窟（自然体験の観光資源となりうる）（2票） 具志頭・多々名城の緑地帯、 具志頭城跡の石積、古層の歴史、フィッシャー、 遊歩道、ゴルフ場、体育館、テニスコート

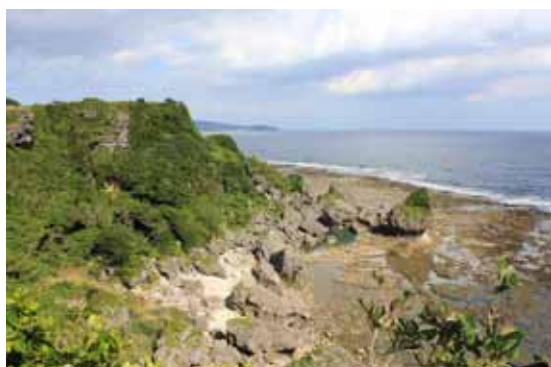
調査地点 ギーザバンタ

景観阻害要因	眺望箇所としての整備（危険防止柵等の設置） 崖の上のゴミ、 落石
ランドマーク （地域の目印・シンボル） となる対象物の存在（候補）	海（3票）、イノー（2票）、水平線（2票）、珊瑚礁、 崖（バンタ）（5票）、岩（プリ）（2票）、波、 久高島（2票）、ゴルフ場、地下ダム、歴史、 玉城の山々

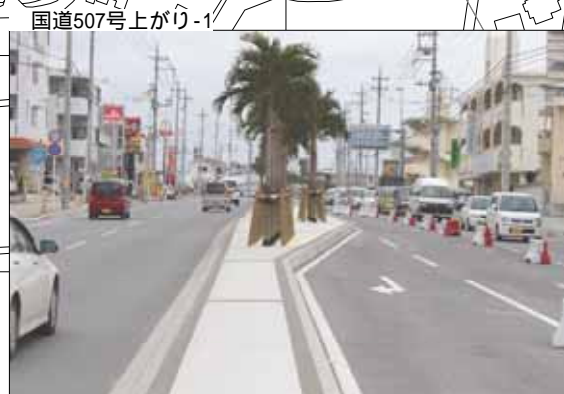
国道507号上がり-1

- 国道507号
- 中央分離帯のヤシの植栽部分にコンクリートではなく芝生等緑を敷き詰めてほしい。
 - 八重瀬らしさを感じない樹木が多い
 - 植栽したばかりで街路樹が低く緑が少ない
 - 歩道に立木(緑)が少ない×2件
 - 歩道が全てアスファルトで無機質な感じ。石畳風な歩道づくりを。
 - 車両進入防止用のコンクリートポール(車止め・ポロード)はデザインの特異性がない!(例:富盛のシーサーをデザインに)
 - 国道507号沿道の屋外広告物の乱立×4件
 - 国道507号の電柱・電線×2件
 - バス停に赤瓦屋根の休憩所を作って欲しい

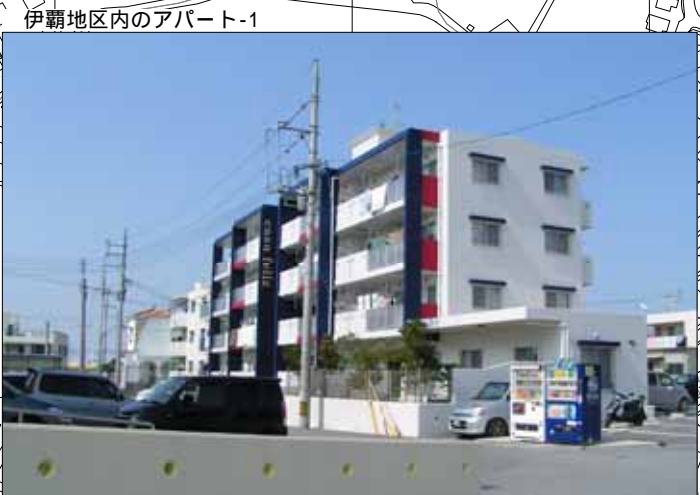
伊覇地区内のアパート-1

アパートが多すぎる。植栽が少ない。洗濯物等が外から目立つ。アパートは木を植えることを義務にすべき。

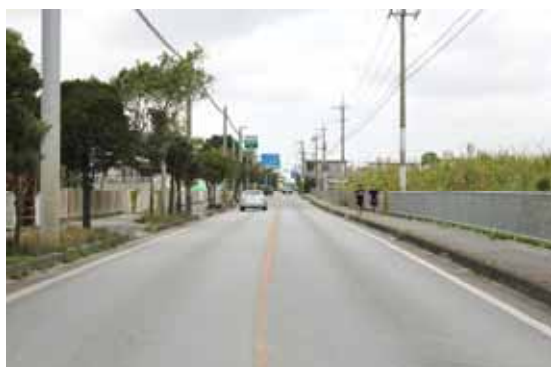
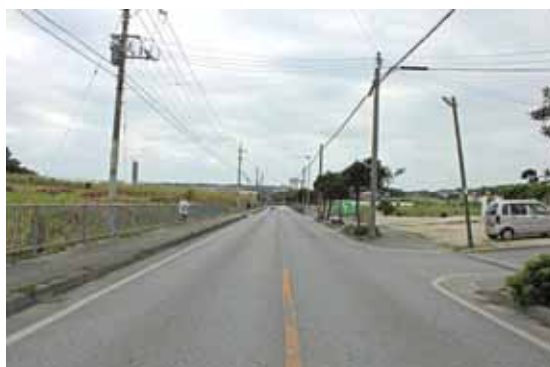
調査地点 国道 507 号 字富盛付近

景観阻害要因	電線・電柱（4票） 片側のみの植栽（4票） 歩道が狭い（4票） 雑草（2票） 車道の消えかかった線 拡張の時に花を加えてほしい
沿道景観として評価できる要素	畑（空間が広がる、季節を感じる）（5票） 奥行き 片側の並木 車道としてはこのままで良い

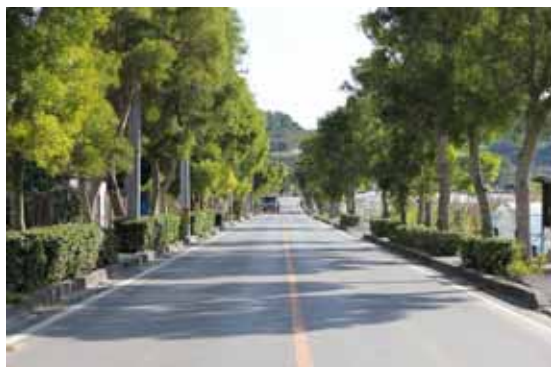
調査地点 県道 52 号線 字世名城付近

景観阻害要因	電線・電柱（3票） 歩道が狭い 道路幅員が狭い 雑草 木で標識が見えなくなるのでは
沿道景観として評価できる要素	街路樹のソウシジュ並木（10票） 緑豊か（2票） 畑 無人販売の建物

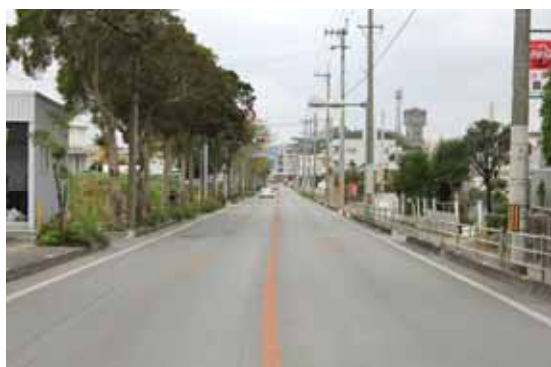
調査地点 県道 77 号線 字東風平付近

景観障害要因	電線・電柱（6票） 歩道が狭い（2票） 植栽に統一感が無い（3票） 片側のみの植栽 ベンジャミンはいずれ歩道を壊す 建築物に統一感が無い（3票） 色合いの悪い建物がある 左側の建築物 道路空間に圧迫感がある 道路の文字が消えかけている 道の舗装状況が悪い
沿道景観として評価できる要素	道路が直線なので見通しが良い

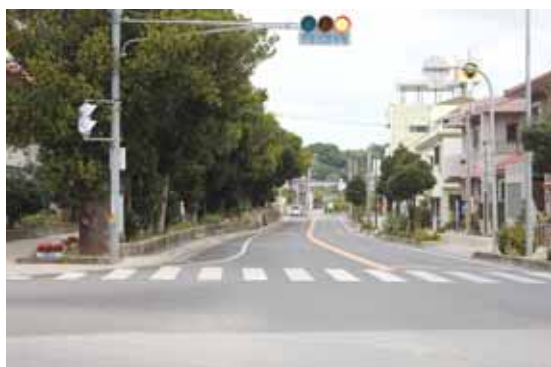
調査地点 国道 331 号 字具志頭付近

景観阻害要因	電線・電柱（4票） 街路灯 道路標識 一部植栽が無い 右側と左側の植栽のバランスが悪い 建物の上の水タンク等 車屋の看板 シーサーが道路側にあるのがおかしい
沿道景観として評価できる要素	フクギ並木（7票） 赤瓦住宅（5票） 港川石（粟石）のガードレール

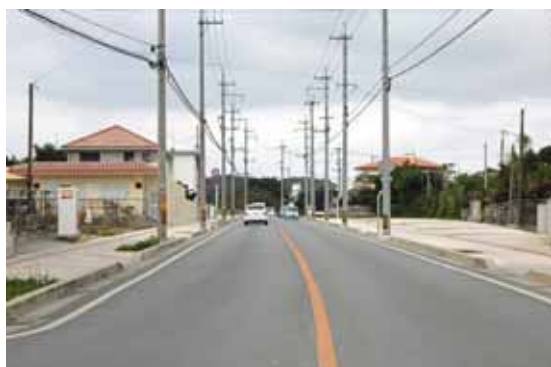
調査地点 国道 331 号 字玻名城～字安里付近

景観障害要因	電線・電柱（7 票） 電柱を民地側に寄せればもっと道路空間が保たれる 街路樹が無い（5 票） コンクリート
沿道景観として評価できる要素	赤瓦屋根（5 票） 歩道の白いカラー舗装（3 票） 道路空間（2 票） 道路幅員が広く安全

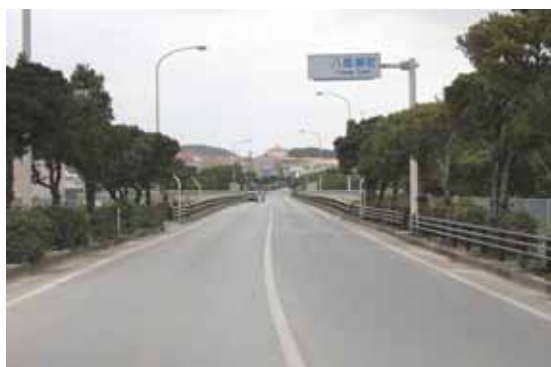
調査地点 国道 331 号 八重瀬町入口（南城市側）

景観阻害要因	歩道が狭い（2票） 道路空間が狭い 植栽が維持管理されていない 街路樹の下の低木が邪魔 道路標識が目立つ 標識が見えない 街路灯がさびしい
沿道景観として評価できる要素	向陽高校の屋根（3票） 両側の植栽（2票） 茶色のガードレール 電柱・電線が無い 橋からの景色が良い

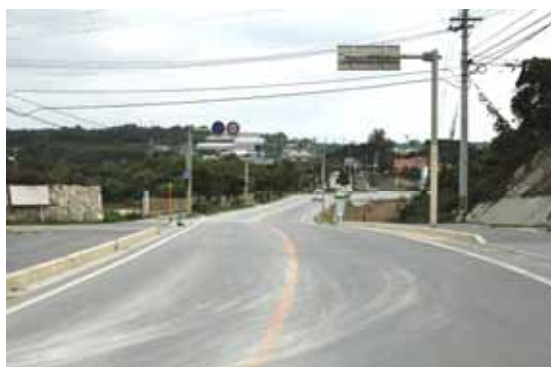
調査地点 国道 331 号 八重瀬町入口（糸満市側）

景観阻害要因	電線・電柱（4票） 標識（2票） 看板 錆びたガードレール くねくねと曲がった道 急に無くなる歩道
沿道景観として評価できる要素	緑が豊か（2票） 田舎らしい木々 空間

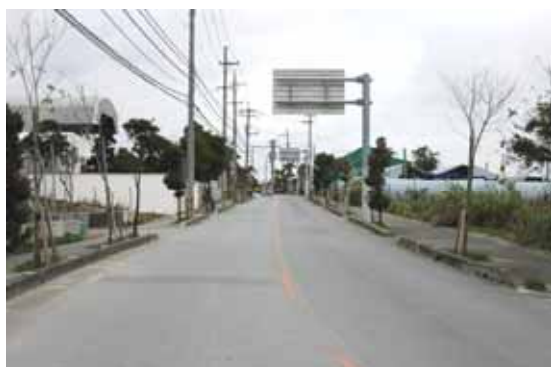
調査地点 県道 15 号線 字仲座付近

景観阻害要因	電線・電柱（7票） 植栽に統一感が無い（3票） 歩道が狭い（2票） 雑草 ガードレール 道路に対して大きい標識 道の舗装状況 路面の線 建築物と畑の混在 道路沿いの土地に荒地が多い
沿道景観として評価できる要素	両側の植栽（3票） 街路樹が管理されている 田園風景
