資料3 地質調査報告書概要版(抜粋)

3. ボーリング調査結果

調査名 八重瀬町・与那原町学校給食センター敷地地質調査業務委託 (R7-1)

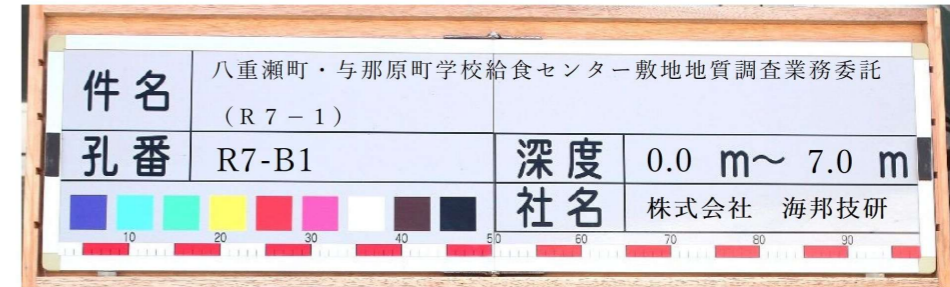
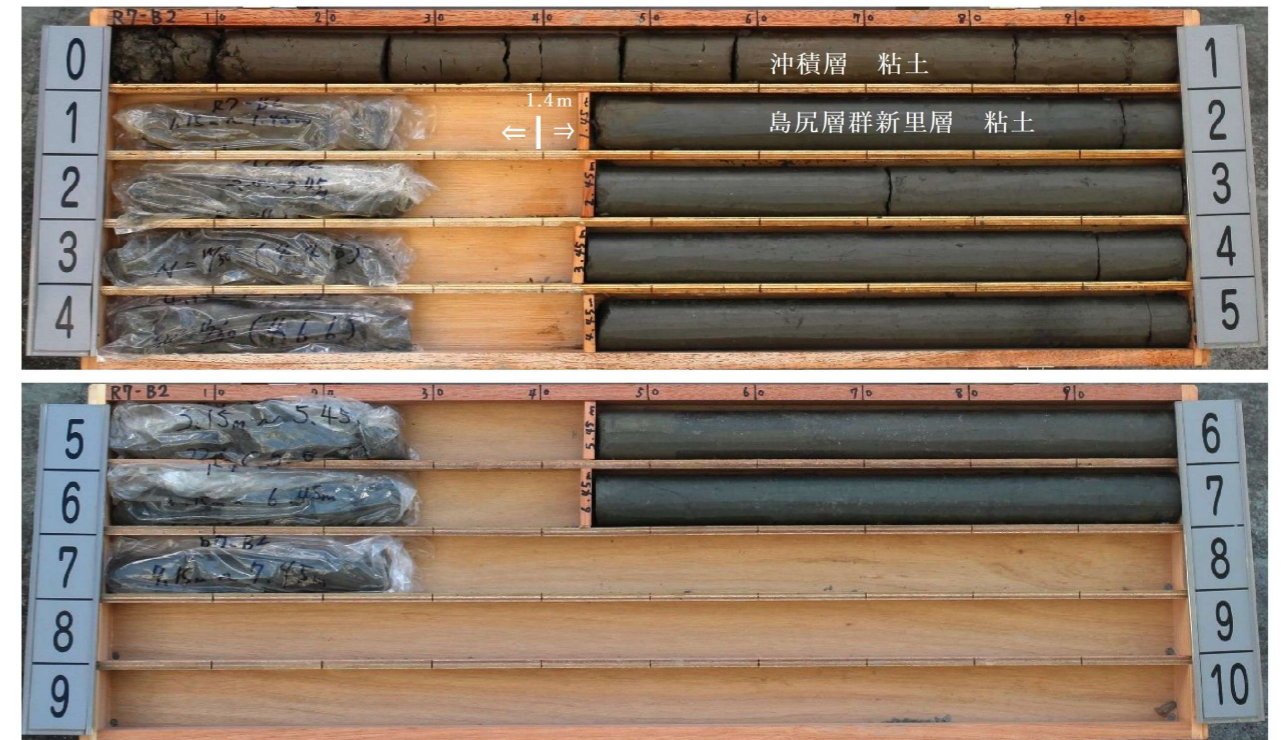
孔番：R7-B1 地盤標高：GH=46.17m 削孔深度：7.0 m

ボーリングコア写真

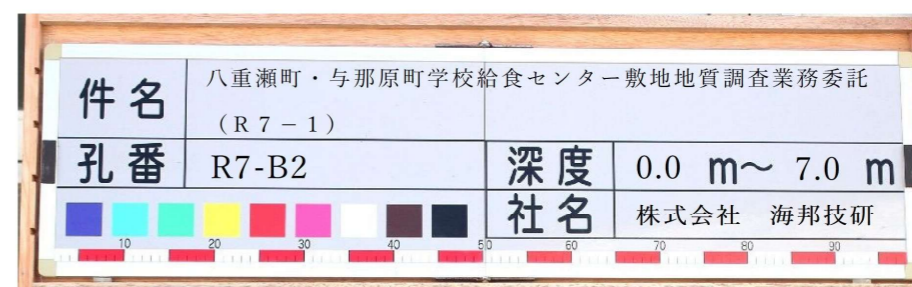
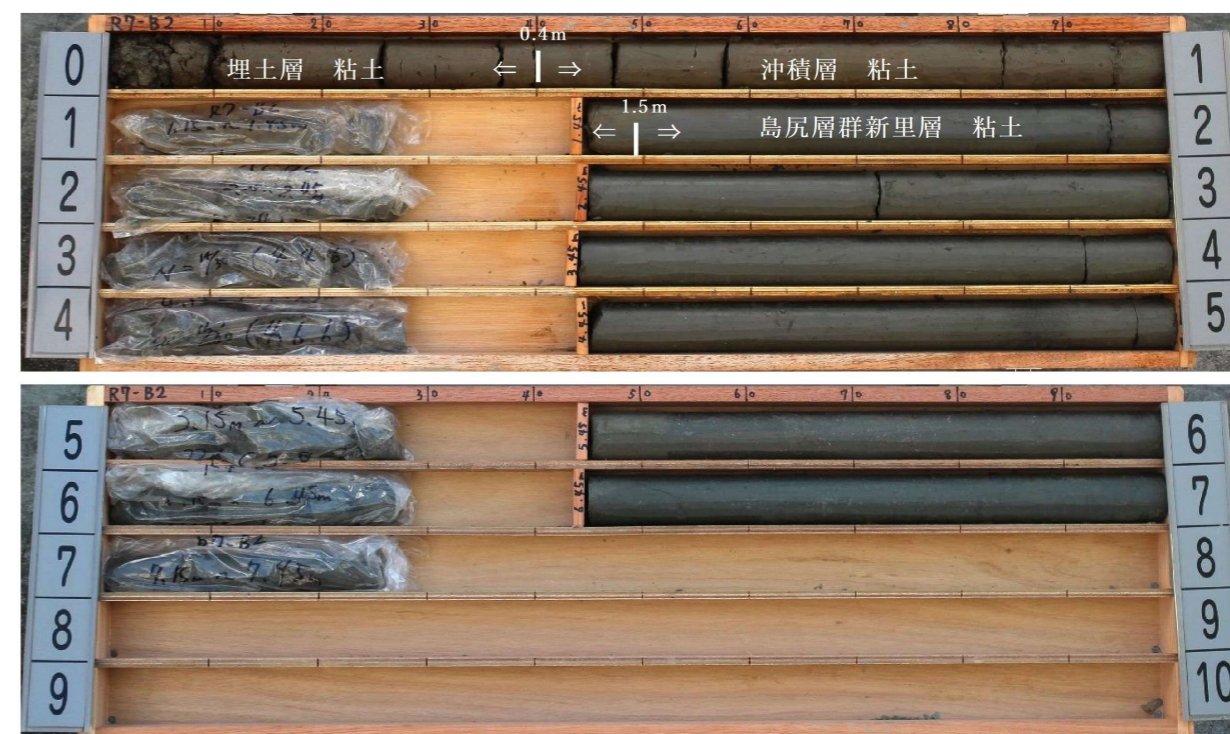
孔番: R7-B2 地盤標高: GH=42.89m 削孔深度: 7.0 m

ボーリングコア写真
