第4章 景観資源・景観阻害要素調査

八重瀬町景観計画を策定するための基礎資料として、町内の景観資源及び阻害要素について現況を把握する必要がある。

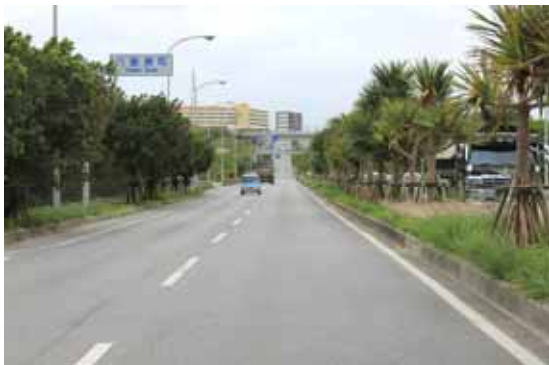
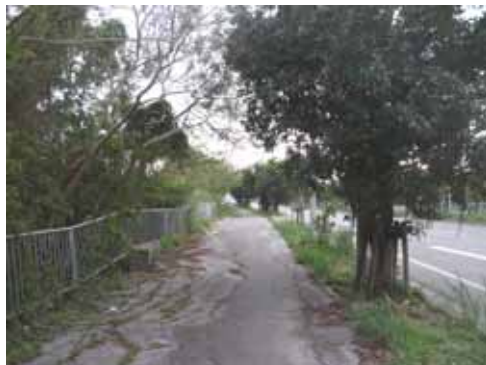
調査地点 国道 507 号 八重瀬町入口 (南風原町側)

景観阻害要因	歩道のヒビ割れ(危険)(10票) 中央分離帯と歩道の雑草(8票) 植栽が維持管理されていない(2票) 歩道と中央分離帯の植栽に統一感が無い 歩道が暗い、ガードレールの状態 街路灯がさびしい、アパート、色(花)が欲しい
沿道景観として評価できる要素	車道が広い(4票) 緑が多い 街路樹の植栽と緑が良い 街路樹のアカタコノキは南国風で良い 沿道に看板が少ない、街灯が良い 田園が広がっているのどかである

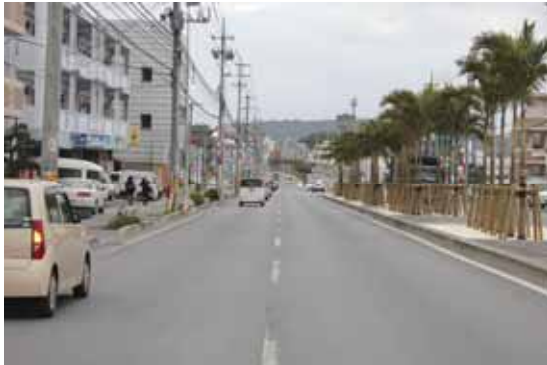
調査地点 国道507号 字伊覇付近

景観障害要因	電線・電柱（11票） 緑が少ない（5票） 建築物に統一感が無い（3票） 看板の乱立（2票） 街路灯（2票） 駐車（2票） 雑然としている シンボルマークがほしい 歩道と空間の幅員があいまい
沿道景観として評価できる要素	中央分離帯の街路樹のヤシ（5票） 道路幅員が広い（3票） 派手な色の建物が無い

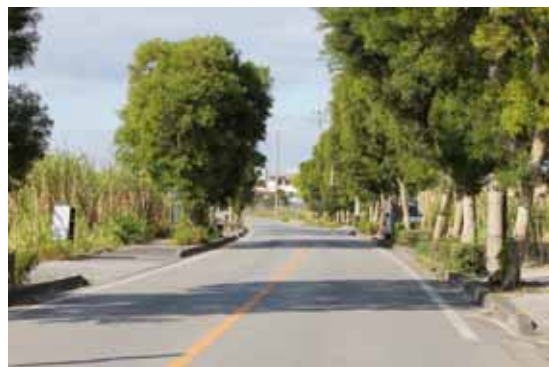
調査地点 県道 52 号線 字世名城付近

景観阻害要因	電線・電柱（3票） 歩道が狭い 道路幅員が狭い 雑草 木で標識が見えなくなるのでは
沿道景観として評価できる要素	街路樹のソウシジュ並木（10票） 緑豊か（2票） 畑 無人販売の建物

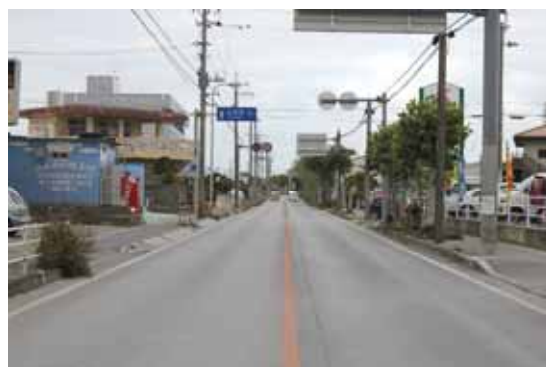
調査地点 県道 77 号線 字東風平付近

景観障害要因	電線・電柱（6票） 歩道が狭い（2票） 植栽に統一感が無い（3票） 片側のみの植栽 ベンジャミンはいずれ歩道を壊す 建築物に統一感が無い（3票） 色合いの悪い建物がある 左側の建築物 道路空間に圧迫感がある 道路の文字が消えかけている 道の舗装状況が悪い
沿道景観として評価できる要素	道路が直線なので見通しが良い

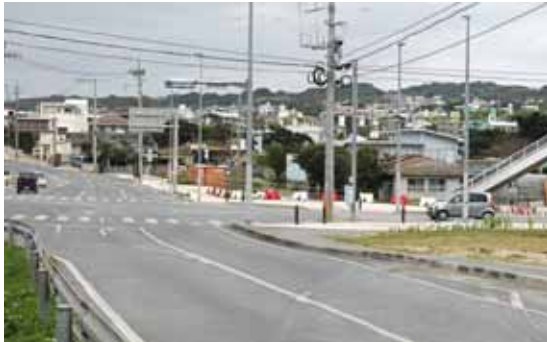
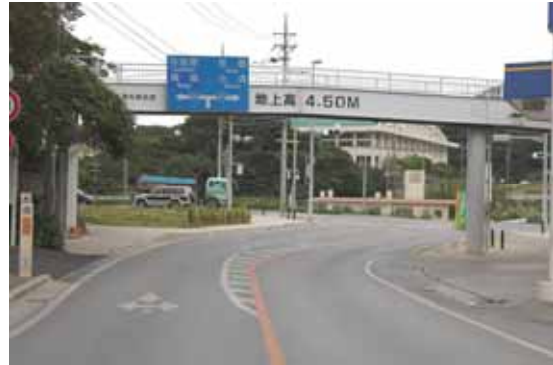
調査地点 具志頭交差点 (国道 507 号・331 号)

景観阻害要因	<p>電線・電柱 (4 票)</p> <p>歩道橋 (4 票)</p> <p>交差点改良時に歩道橋のデザインを検討する必要あり</p> <p>看板が多い</p> <p>標識</p> <p>まだ未整備である</p> <p>道路空間が雑然としている</p> <p>コンクリートで閑散としている</p>
沿道景観として評価できる要素	<p>道路幅員が広い</p> <p>歩道がきれい</p> <p>住民が花を植えている</p> <p>整備されている感じがする</p>

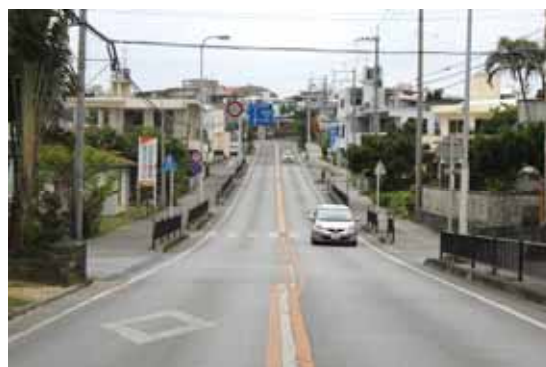
調査地点 国道 331 号 字具志頭付近

景観阻害要因	電線・電柱（4票） 街路灯 道路標識 一部植栽が無い 右側と左側の植栽のバランスが悪い 建物の上の水タンク等 車屋の看板 シーサーが道路側にあるのがおかしい
沿道景観として評価できる要素	フクギ並木（7票） 赤瓦住宅（5票） 港川石（粟石）のガードレール

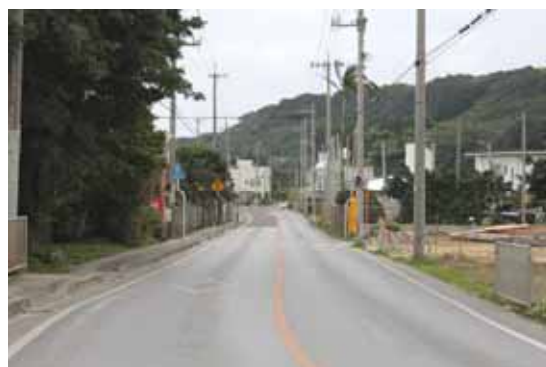
調査地点 国道 331 号 字玻名城～字安里付近

景観障害要因	電線・電柱（7 票） 電柱を民地側に寄せればもっと道路空間が保たれる 街路樹が無い（5 票） コンクリート
沿道景観として評価できる要素	赤瓦屋根（5 票） 歩道の白いカラー舗装（3 票） 道路空間（2 票） 道路幅員が広く安全

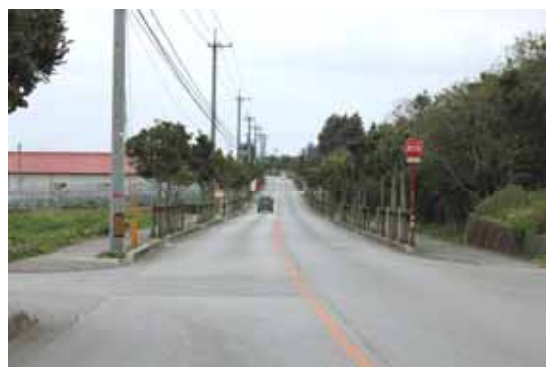
調査地点 県道 15 号線 字仲座付近

景観阻害要因	電線・電柱（7票） 植栽に統一感が無い（3票） 歩道が狭い（2票） 雑草 ガードレール 道路に対して大きい標識 道の舗装状況 路面の線 建築物と畑の混在 道路沿いの土地に荒地が多い
沿道景観として評価できる要素	両側の植栽（3票） 街路樹が管理されている 田園風景
